<b>EXTRAIT DU DOSSIER TECHNIQUE AMIANTE</b>	
0030- VILLENEUVE - 5, rue des Minotiers 5, rue des Minotierse  49300 CHOLET	<b>Propriétaire</b> SEVRE LOIRE HABITAT  34 RUE DE ST CHRISTOPHE BP 2144 49321 CHOLET CEDEX
<b>Consultation de l'intégralité du DTA</b>	
Modalités de consultation	sur demande auprès de SEVRE LOIRE HABITAT
Détenteur du dossier	SEVRE LOIRE HABITAT 34 RUE DE ST CHRISTOPHE BP 2144 49321 CHOLET CEDEX

Immeuble : 0030- VILLENEUVE - 5, rue des Minotiers

Extrait du  
Dossier technique amiante

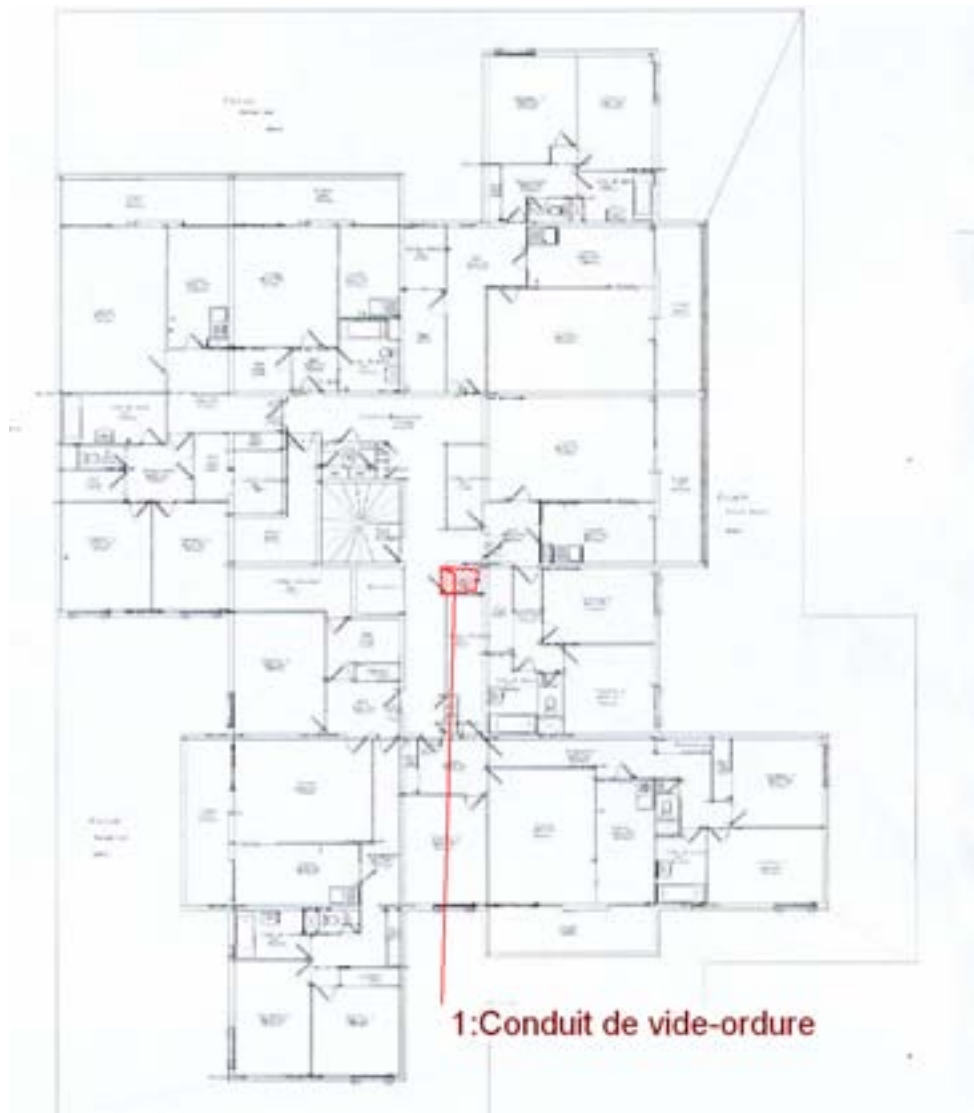
**Liste des composants présents dans : Niveau +1**

1	Conduit de vide-ordure	en amiante ciment	local face à l'ascenseur	a
---	------------------------	-------------------	--------------------------	---

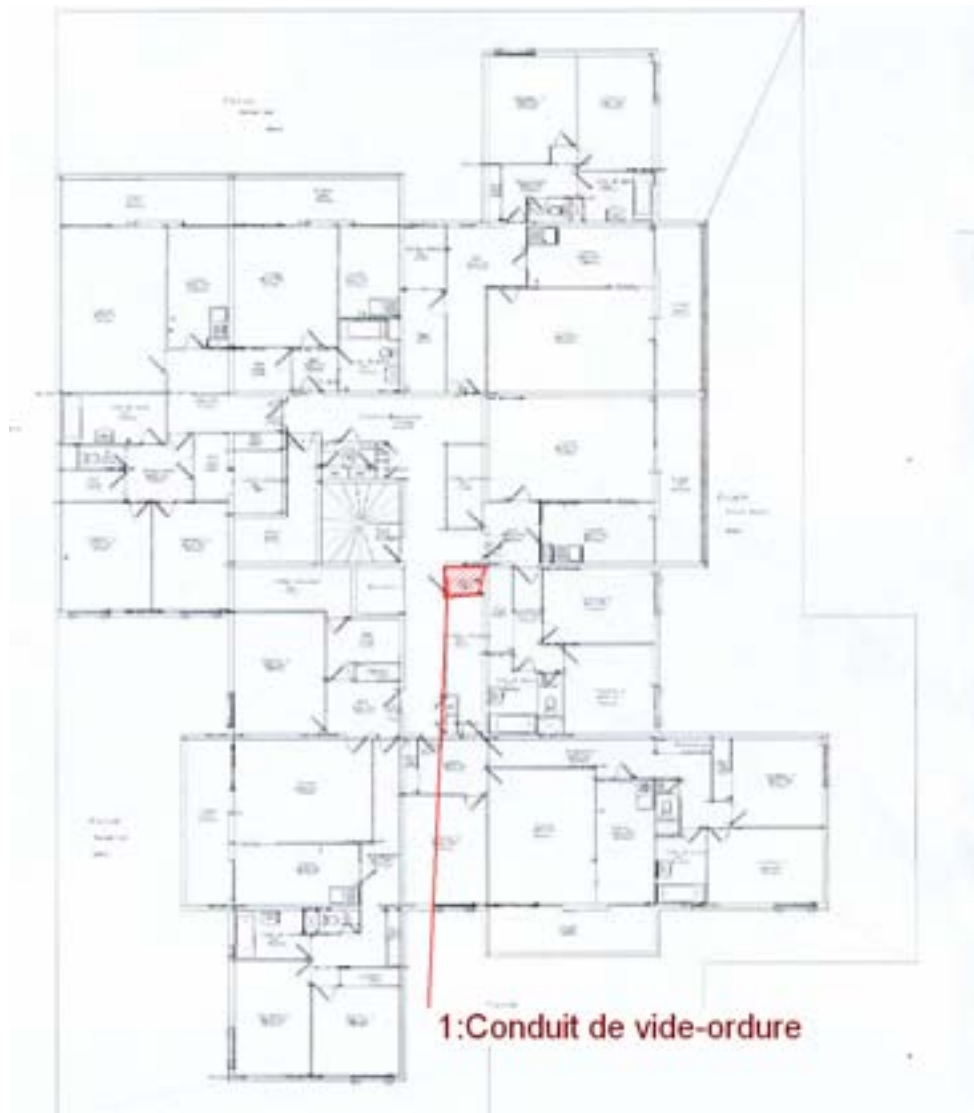
Liste des composants présents dans : Niveau +2

1	Conduit de vide-ordure	en amiante ciment	local face à l'ascenseur	a
---	------------------------	-------------------	--------------------------	---

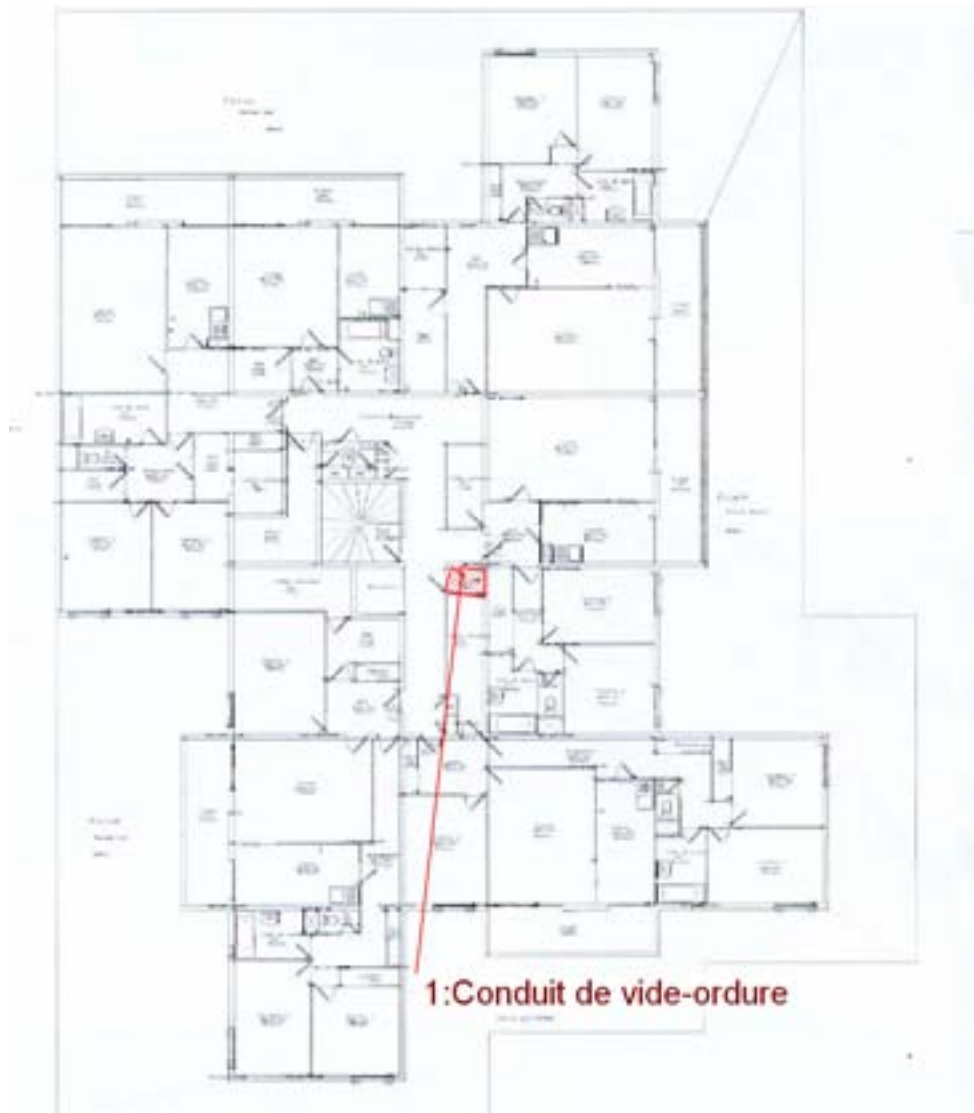
**Liste des composants présents dans : Niveau +3**

1	Conduit de vide-ordure	en amiante ciment	a
---	------------------------	-------------------	---

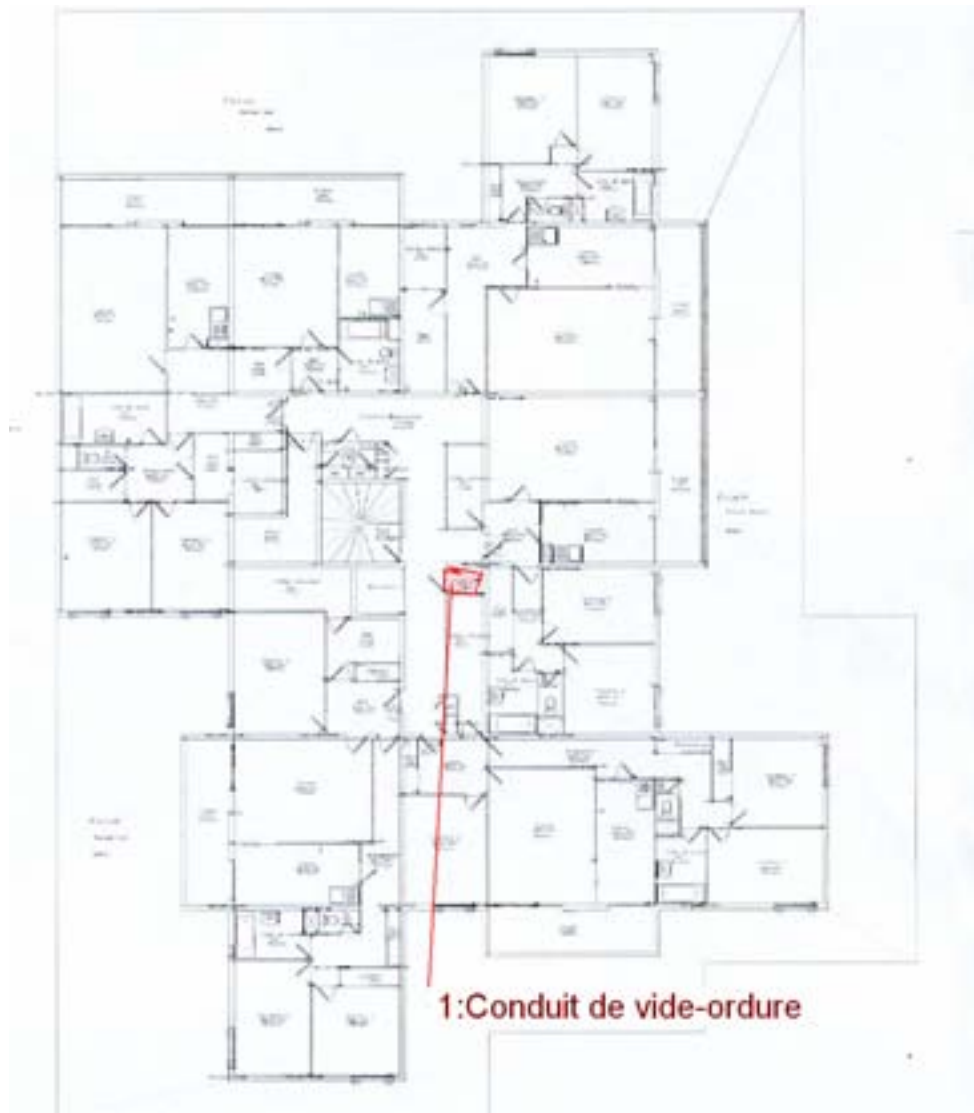
Liste des composants présents dans : Niveau +4

1	Conduit de vide-ordure	en amiante ciment	local face à l'ascenseur	a
---	------------------------	-------------------	--------------------------	---

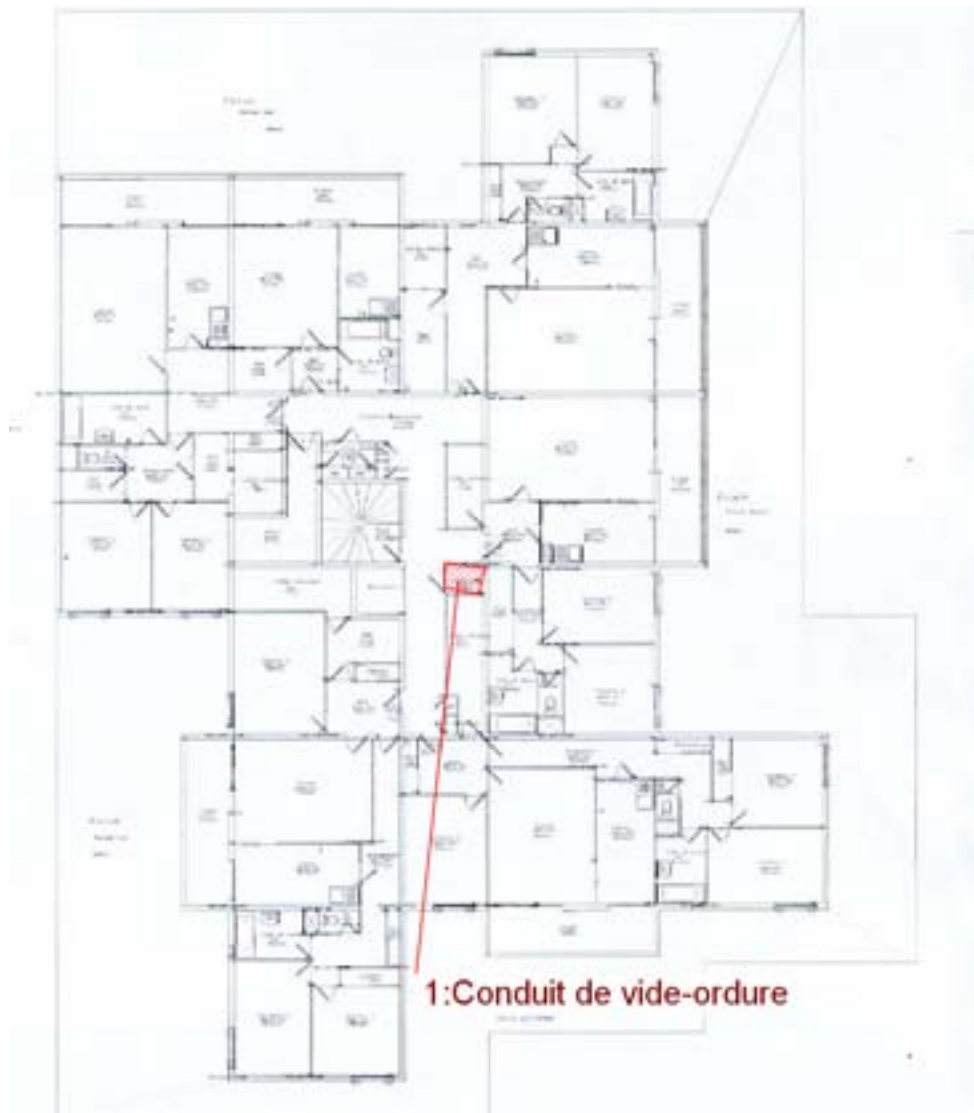
Liste des composants présents dans : Niveau +5

1	Conduit de vide-ordure	en amiante ciment	a
---	------------------------	-------------------	---
